南三陸・気仙沼地区、大気中粉じん・アスベスト濃度測定結果

平成 23 年 4 月 20 日

吉川徹 1、和田耕治 1、外山尚紀 2

1 フィットテスト研究会、2 東京労働安全衛生センター

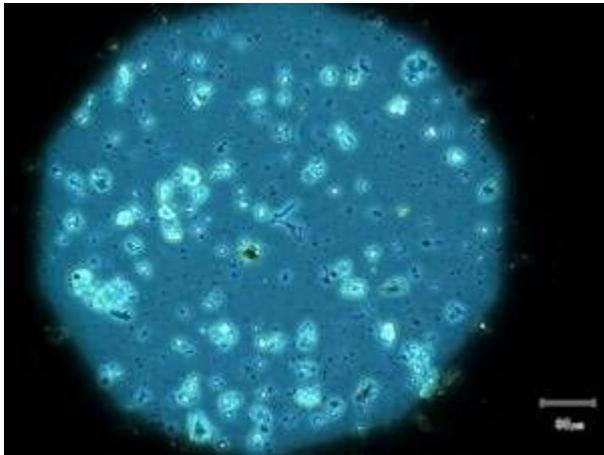
図1 位相差顕微鏡画像（サンプリング試料、気仙沼市本郷交差点）

気仙沼市内本郷交差点付近でサンプリングされた試料からは、写真（図1）のように5本の繊維は1カ所に固まっている状態の鉱物性繊維が確認された。別々の繊維が偶然このように重なったとは考えにくく、この状態に近い形で浮遊していたと考えられる。吹付け材などの建材から飛散したものである可能性が高い。吹付け石綿除去の現場でよく観られる繊維の重なるの構造のものである。位相差顕微鏡観察では、これらの繊維は全て消光角は直消光が明白であるため、また繊維の形状から角閃石石綿であると考えられる。伸長はかすかに正、多色性は確認不能、形状からアモサイトの可能性が高いと思われるが、明確ではない。

以上から、高濃度ではないが、気仙沼では石綿繊維が飛散していることを示唆する結果といえる。調査を強化して継続する必要がある。

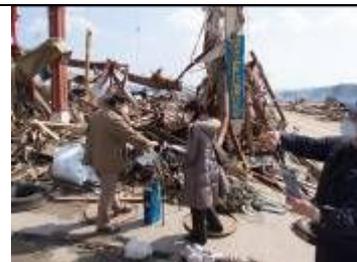
図2 瓦礫の目視による評価、環境測定の様子

2011年4月10日午後、南三陸町、4月11日（日）午前気仙沼、本郷交差点周辺市街および3月11日～12日に火災に見舞われた鹿折地区実地で、瓦礫等に含まれる目視による調査を行った。特に、アスベスト含有している可能性のある建材や断熱材（ボイラー及び加熱容器、セメントパイプ、電線用線渠、パイプ被覆、屋根材、ダクト及び家屋の断熱材、耐火板、炉の断熱パッド、床タイルや床シートの下敷き等）がないか実地調査を行った。図2は南三陸町志津川地区における調査の様子である。図3瓦礫のなかに含まれていた波型スレート、アスベスト含有建材、図4は吹付ロックウールである。2011年4月11日に図4に示した吹付ロックウールを偏光顕微鏡で確認したところ、石綿繊維は確認されなかった。
